DET FALSTERSKE DIGELAG

# BESIGTIGELSE AF DET FALSTERSKE DIGE

TEKNISK NOTAT

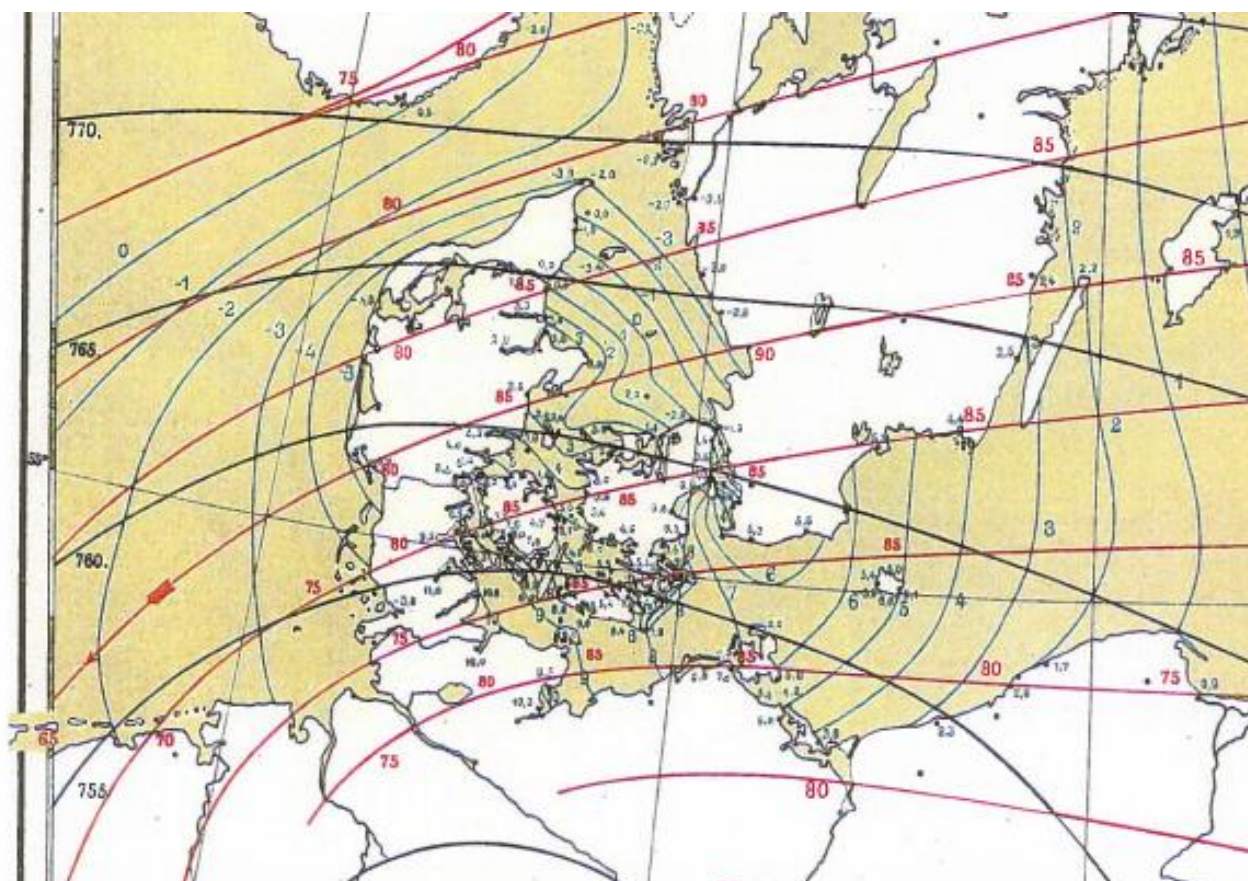
Figur 2 Vandstandsforhold d. 13 november 1872, kl. 12.00. Vandstandene er angivet i fod.

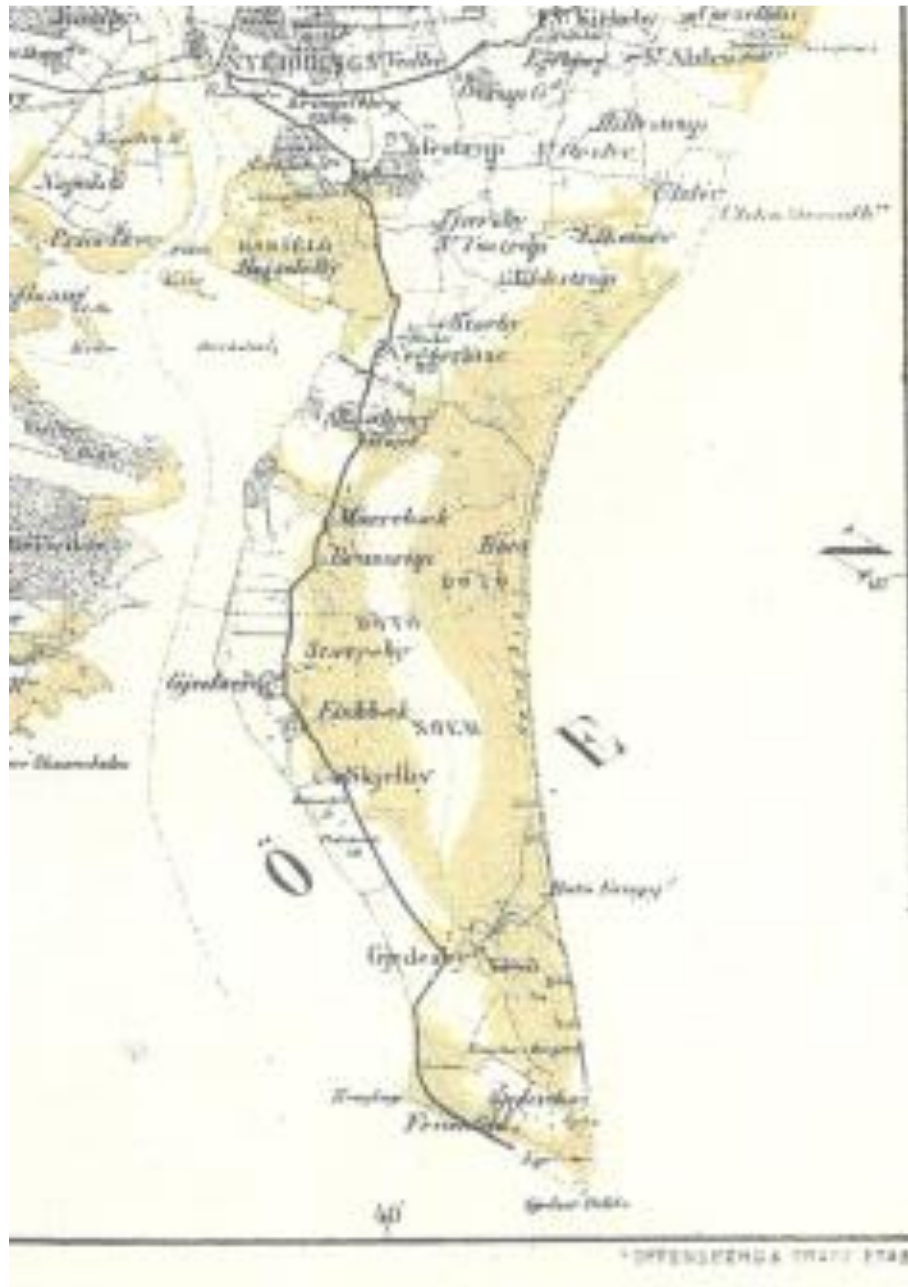
Figur 3 Oversvømmede områder (gule markeringer) på Falster efter stormen i 1872, ref. /2/.

I 1872 oplevede Danmark en stormflod i Østersøen, som resulterede i store materielle skader og at 52 mennesker druknede på Falster. Stormen blev efterfølgende beskrevet af Professor A. Colding, ref. /1/. Colding indsamlede information om stormen, hvilket bl.a. har resulteret i detaljeret beskrivelser af vandstanden i Østersøen. Vedvarende vind fra vest/nord har presset vand fra Nordsøen ind i Skagerrak og videre ind i Østersøen. Efterfølgende har vinde fra øst presset vandet fra Østersøen tilbage mod de danske kyster, dette medførte høje vandstande ved kysterne syd for bælteerne og i Øresund. Som det ses af Figur 2 har vandstanden ud for Falster været 8 fod, svarende til ca. 2,4 m over daglig vande. Ved østkysten af Falster er der observeret en vandstand på 3,3 m over daglig vande på dagen, ref. /2/. Forskellen i den observerede vandstand og vandstanden ifølge Colding skyldes bølgestuvning og bølgeopskyl. Som følge af stormfloden blev store dele af det sydlige Falster oversvømmet, som det kan ses af Figur 3.

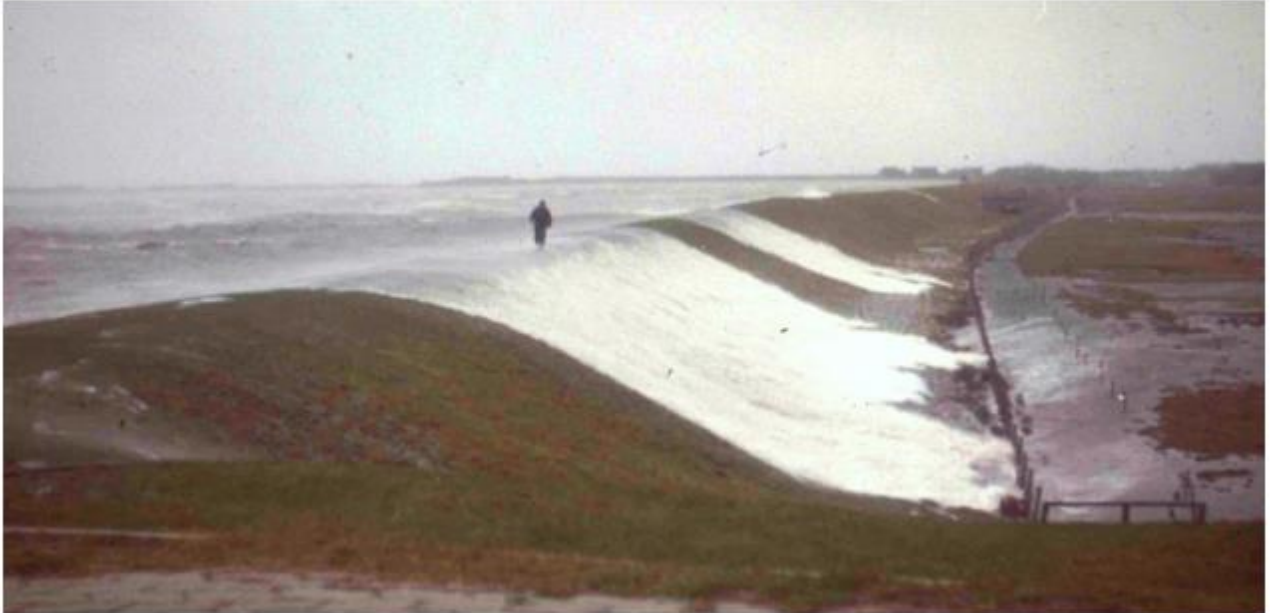
Figur 5 Bølgeoverskyl på dige, ref. /3/.

På Figur 5 ses et dige påvirket af bølgeoverskyl. Ved høj vandstand og samtidig bølgepåvirkning er det muligt for vand at bevæge sig over kronen (toppen af diget), selvom vandstanden ikke er i samme højde som kronen. For at sikre den geotekniske stabilitet og dermed styrken af diget, er det vigtigt at overskyllt ikke eroderer materialer på diget, hverken på for- eller bagsiden. En sådan erosion kan i værste fald medføre kollaps af konstruktionen. Figur 6 viser hvordan en skade på et sanddige kan se ud efter påvirkning fra bølgeoverskyl. Ved vedvarende bølgeoverskyl vil mere og mere materiale skylles væk, og når tilstrækkelige mængder af materiale er forsvundet, vil vandtrykket fra forsiden af diget kunne presse vandet igennem diget, og hurtigt vil diget lokalt blive ødelagt og fjernet af vandmasserne. For at beskytte et tilbagetrukket dige er det derfor vigtigt med et tæt græstæppe som har et stærkt rodnet. Et dige med et godt vedligeholdt græstæppe kan modstå mange gange mere bølgeoverskyl end et græstæppe som ikke vedligeholdes tilstrækkeligt, ref. /3/. Tilsvarende vil et græstæppe på forsiden beskytte diget mod mindre bølgepåvirkninger.

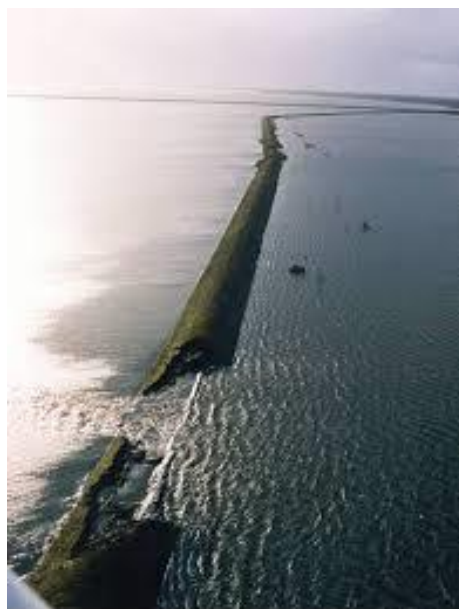
Der er i nyere tid oplevet digebrud i Danmark, på Figur 7 er vist et billede efter et digebrud på Rønmø i december 1999. Selvom bruddet kun er sket på en

mindre del af diget, ses det at et stort område bag diget er blevet oversvømmet, da landet bag diget ligger lavt. Derfor er det vigtigt for et dige at være stærkt på hele strækningen det skal beskytte, da et svagt led stadig vil kunne medføre oversvømmelse af store områder.

Figur 7 Juvre-diget (Rømø), dagen efter vinterstormen i december 1999. I højreside af billedet ses det oversvømmede land efter digebruddet. Til venstre er det vadehavet mellem Rømø og fastlandet. Rømødæmningen kan skimtes i baggrunden. Kilde: JydskeVestkysten.

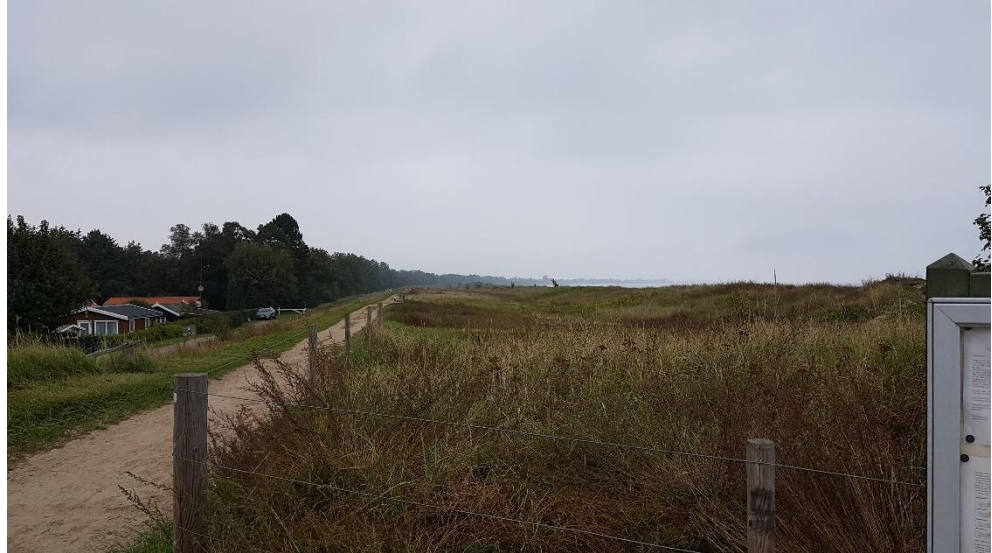
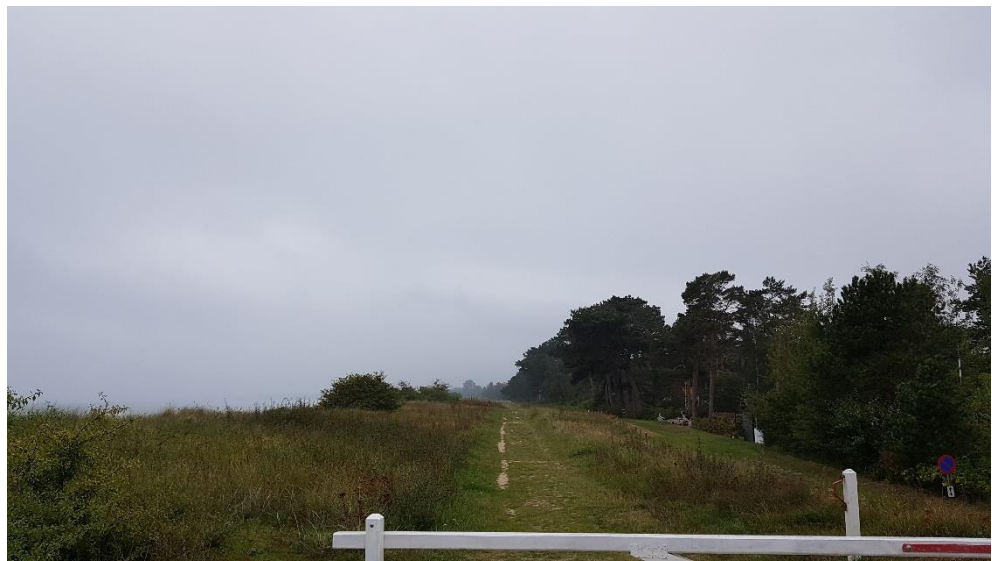
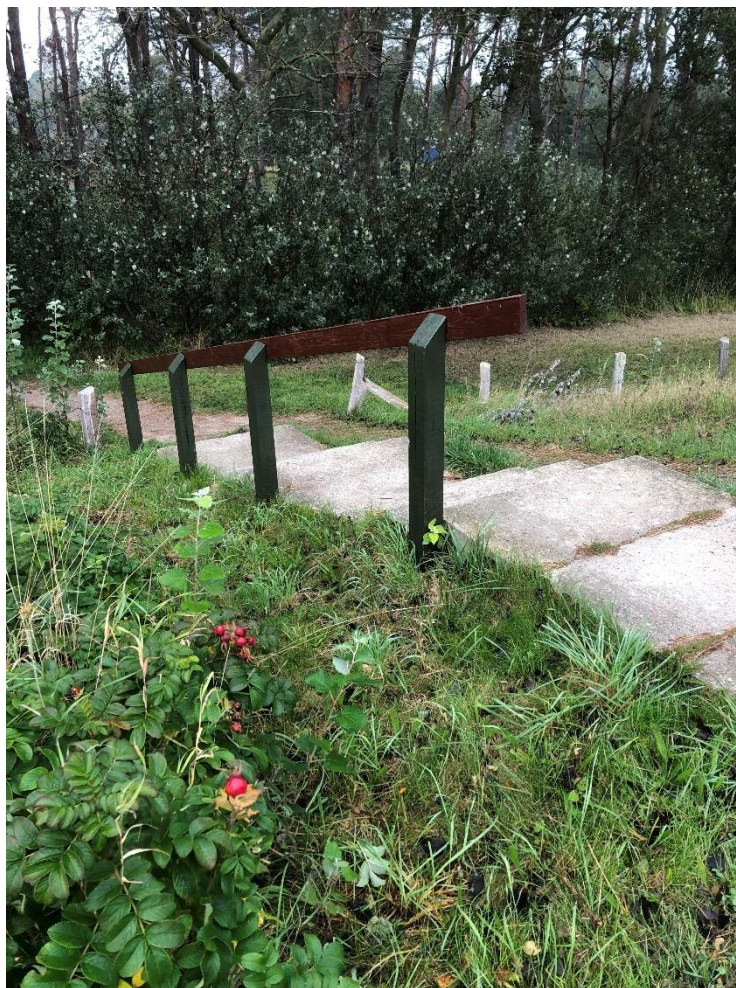
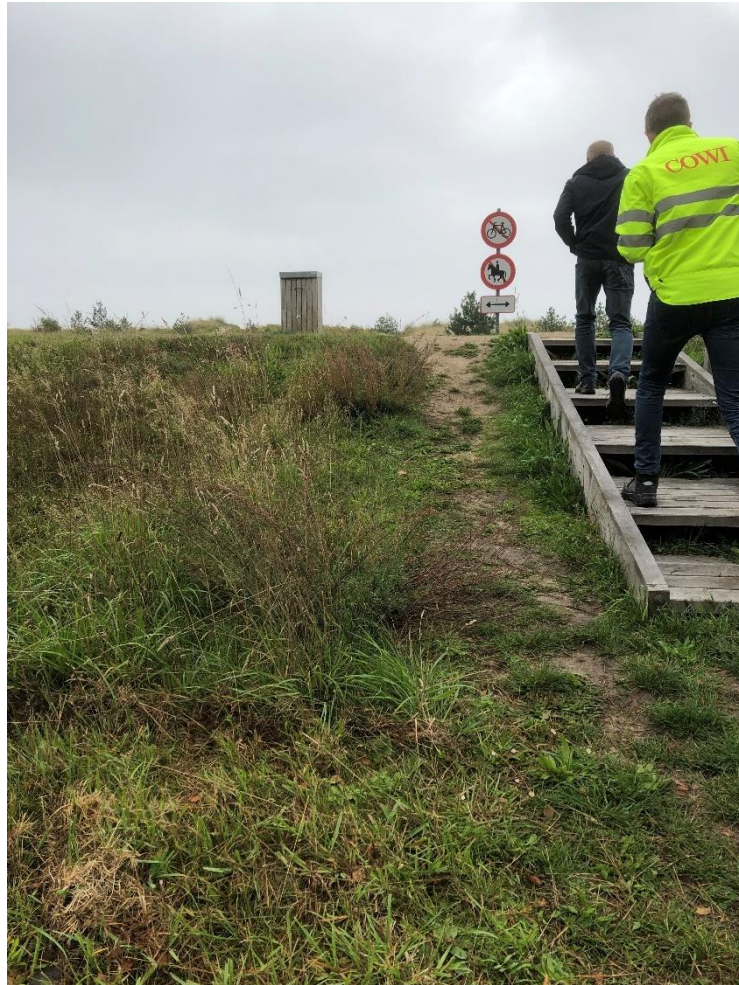
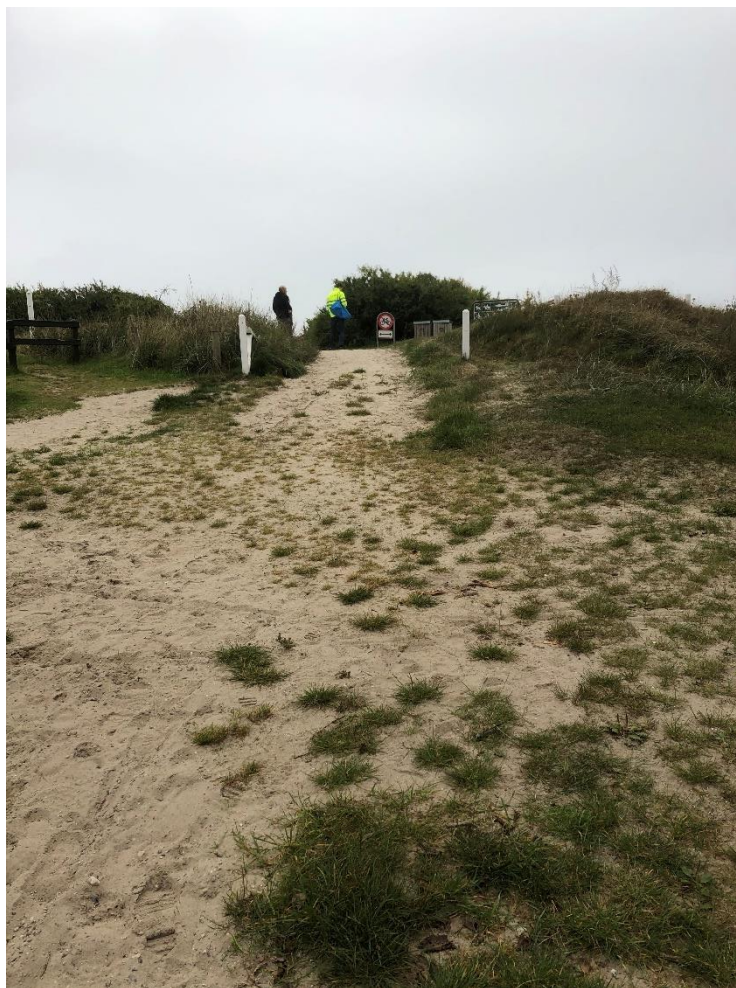
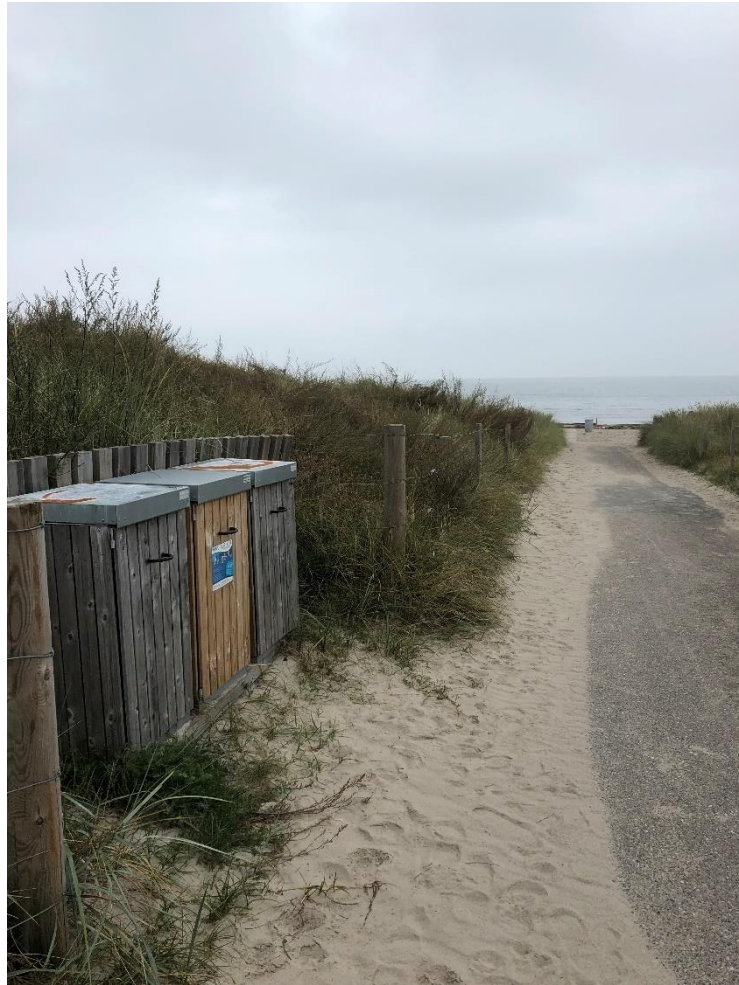
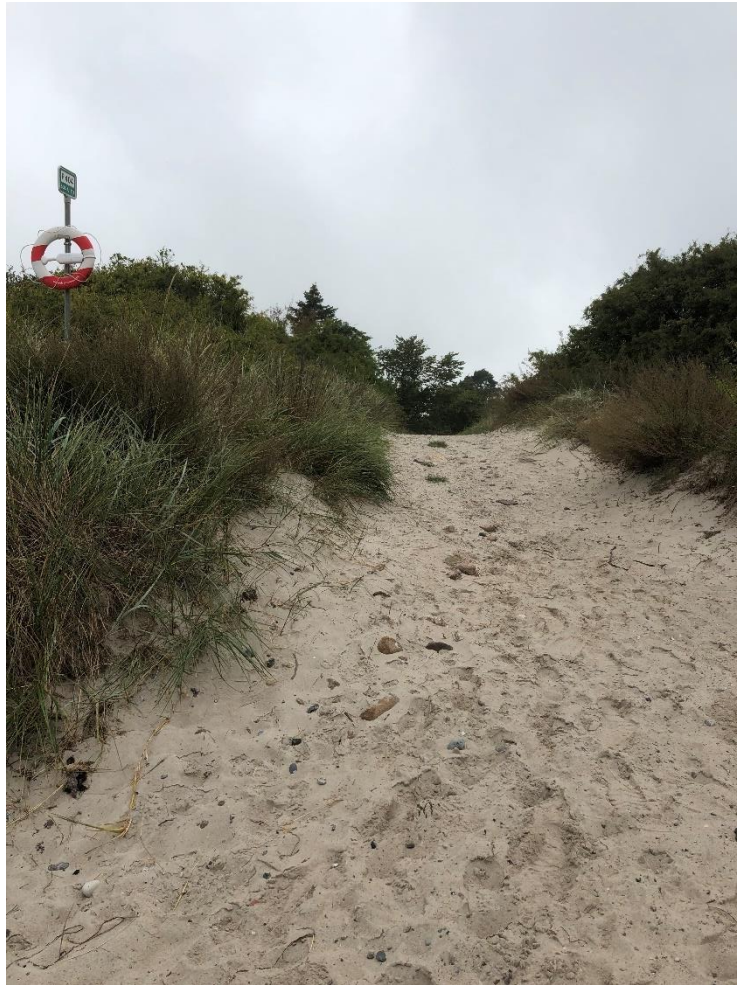
#### 4.1.1 Billeder fra besigtigelsen af digets krone og etablerede op- og nedgange

I forbindelse med besigtigelsen af diget blev det observeret, at der på flere områder af diget er steder hvor græstæppet er nedtrampet, eller ligefrem ikke eksisterende på grund af færdsel. I afsnit 4.1.1 ses billeder fra besigtigelsen. Af billederne fremgår det, at specielt digekronen ofte ikke er dækket med et græstæppe. Ved de af digelaget etablerede op- og nedgange er det observeret at der er spor langs med trappetrin, som formodes at komme fra cykler, barnevogne og lignende. I sporene er der ikke græs. Ved de etablerede overgange tegner der sig et generelt billede af at brugerne af stranden ikke holder sig inde for de etablerede adgange beregnet til transport over diget. Desuden ses ved etablerede nedgange til stranden at diget har behov for en anden overflade til at håndtere mængden af trafik over diget. I områder uden etablerede overgange er der observeret stier opstået som følge af færdsel til stranden går over diget uden at benytte de etablerede nedgange. Den øgede mængde færdsel over diget som foregår udenfor de dertil egnede adgange, medfører at vedligeholdelsen tilsvarende skal øges, for at sikre at digets overflade har den tilstrækkelige modstandsdygtighed. Selv med øget vedligeholdelse er færdsel på et niveau, hvor det ikke er muligt at opretholde et tæt græsdække. Dette vil potentielt kunne betyde at diget har områder der er svagere og ikke tilstrækkelig modstandsdygtigt overfor bølgeoverskyld, hvilket kan medføre til store skader eller brud på diget, med oversvømmelser til følge.

Der foregår også færdsel på diges krone ad to "stier" opstået som følge af færdslen på kronen. Disse "stier" er ikke anlagt men opstået som følge af slid. Diget er ikke anlagt med henblik på færdsel på kronen af diget, og har hverken det nødvendige underlag til at kunne håndtere dette mer-slid fra færdslen, eller den tilstrækkelige bredde til at understøtte færdsel på toppen af diget.

For at sikre diget er det nødvendigt at opretholde en stærk beplantning i form af et stærkt og tæt græstæppe. Observationerne under besigtigelsen viser at færdslen på diget ikke kun sker ad de dertil etablerede overgange over diget. Det kunne derfor være en løsning at anlægge flere befæstede eller træbro-overgange over diget som folk kan benytte, da dette vil gøre det nemmere at benytte de etablerede overgange. For at invitere til at færdslen primært foregår på de anlagte stier, kunne der f.eks. anlægges "broer" over diget og ned til stranden, se principskitse på Figur 8. Skitsen vises kun som en overgang ved profilet af diget, men vil steder hvor der er klitter foran diget, skulle fortsættes over klitterne. "Broerne" vil medføre at færdslen inviteres til at foregå på "broerne" da det ikke vil være så nemt at afvige disse grundet højdeforskellen, hvorved beplantningen omkring ikke forstyrres i samme grad af færdsel. Denne og evt. andre løsninger kan undersøges nærmere, for at finde frem til passende løsninger. Det formodes at sådanne projekter kan søge midler fra fonde.

Da observationerne viser at færdslen ikke kun sker af de etablerede overgange, anbefales det at der etables flere af disse overgange, således at påvirkningen på diget fra færdslen mindskes.

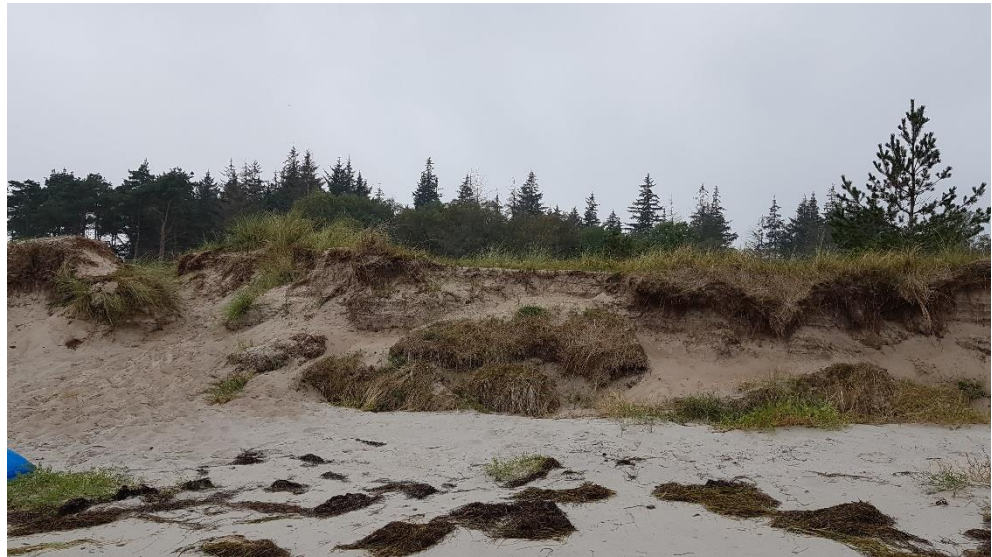
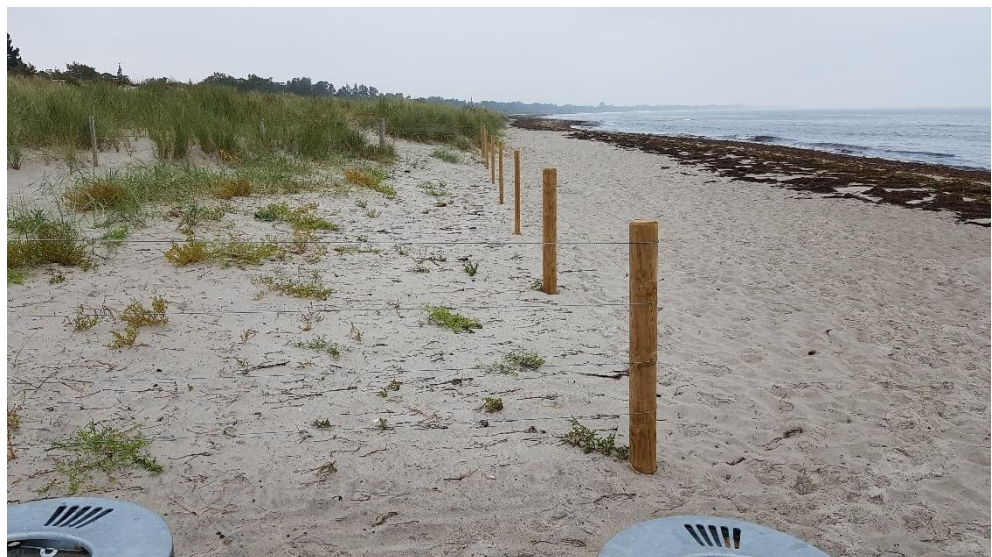
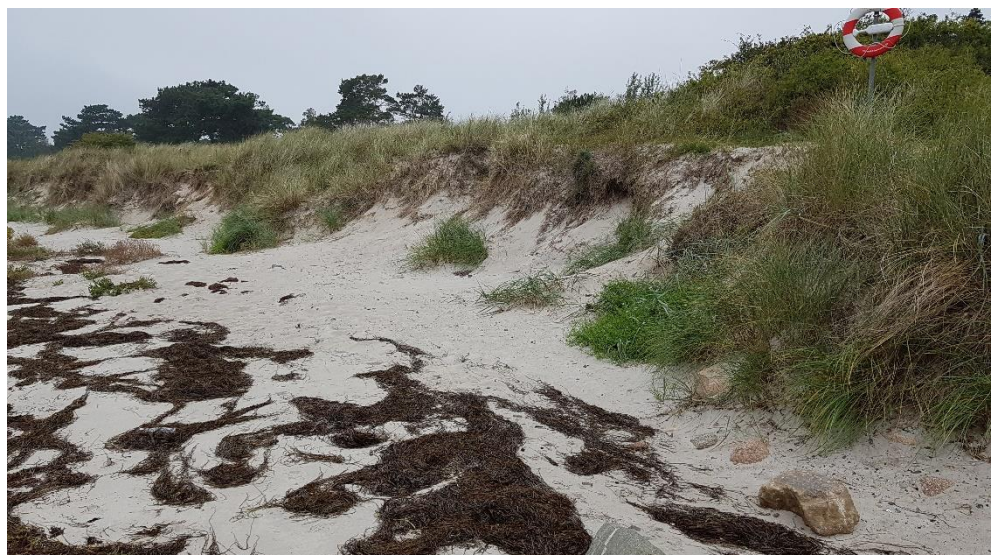
### 4.2.1 Billeder fra besigtigelsen

Områderne der har været udsat for kraftig erosion blev også besigtiget. Ved besigtigelsen blev det observeret at de selvanlagte stier over diget og klitten ned til stranden opstået på grund af færdsel over diget, medfører et ekstra slid på klitten. Det er tydeligt at se på det første billede i afsnit 4.2.1, at nedgangen i venstre side har reduceret klittens højde i nedgangen. I nogle områder er det forsøgt at genetablere beplantningen i klitten, ved at forhindre færdsel ved at afspærre områder (andet billede). Som for diget, er det også vigtigt at klitterne har tilstrækkelig med beplantning for at være modstandsdygtige mod erosion i forbindelse med bølger ved stormflod. Disse selvanlagte stier ned til stranden er svage led, som vil være mere udsatte under storme, og hvor beskadigelse og i sjældne tilfælde digebrud vil kunne ske.

Det tredje billede i afsnit 4.2.1 viser at der er sket erosion af klitten, dette ses da beplantningen ved foden er forsvundet. Det vurderes at foden af klitten samtidig også er en del af foden af det bagvedliggende dige, hvilket betyder at yderligere erosion vil ske i foden af diget. For at undgå erosion af foden af diget, kan det være nødvendigt at lave foranstaltninger som sikrer foden af diget under en storm.

Områderne med erosion af stranden er blevet besigtiget, og her er tydelige tegn på erosion i klitterne og digefoden. Det forventes at forbyggende arbejder som enten sandfodring eller etablering af hårdere beskyttelse kan være nødvendig for at sikre diget. Dette emne behandles nærmere i et separat dokument i forbindelse med vurderingen af sandtransporten.
